# スマートデバイスを用いた橋梁の 健全性評価に関する研究

呉工業高等専門学校 建築学分野

助教 三枝 玄希

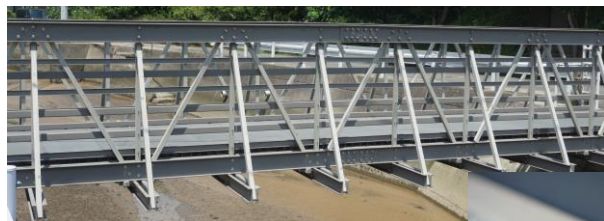
- ✓ 橋長10.7m, 幅員2.1mのGFRP製人道橋
- ✓ 2015年12月から約7年使用
- ✓ GFRPはSTRONGWELL社の引抜成形材で塗装はなし

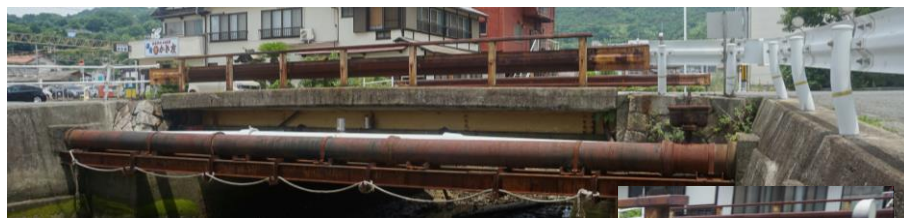
- ✓ 橋長10.06m, 幅員9.6mの鋼桁橋
- ✓ 健全度は早期措置段階で2022年度末に補修工事が完了予定

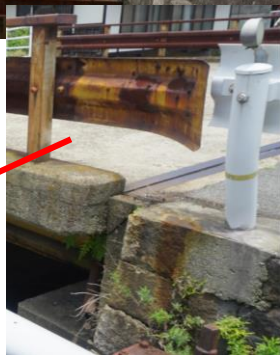
欄干のサビ, エクスパンションジョイント  
部のコンクリートの割れ

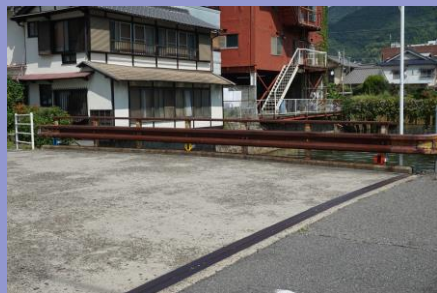
【2022年9月時点（工事前）】

路面がコンクリート床板

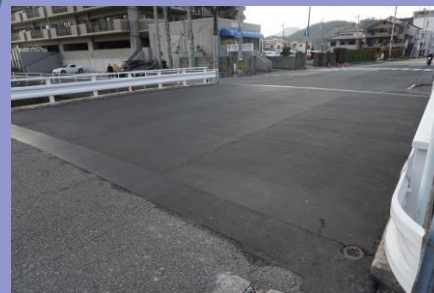
【2023年2月時点（工事後）】

路面がアスファルト

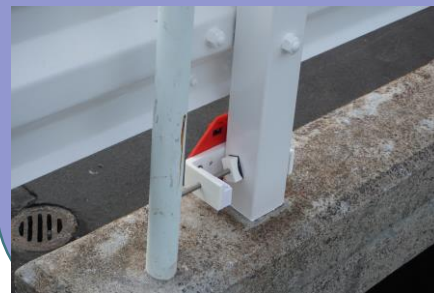
サビの除去後に防錆塗装  
もしくは  
欄干の交換
